# 跟踪日志

工程名称：华中农业大学体育训练馆

日期：2017年9月4日

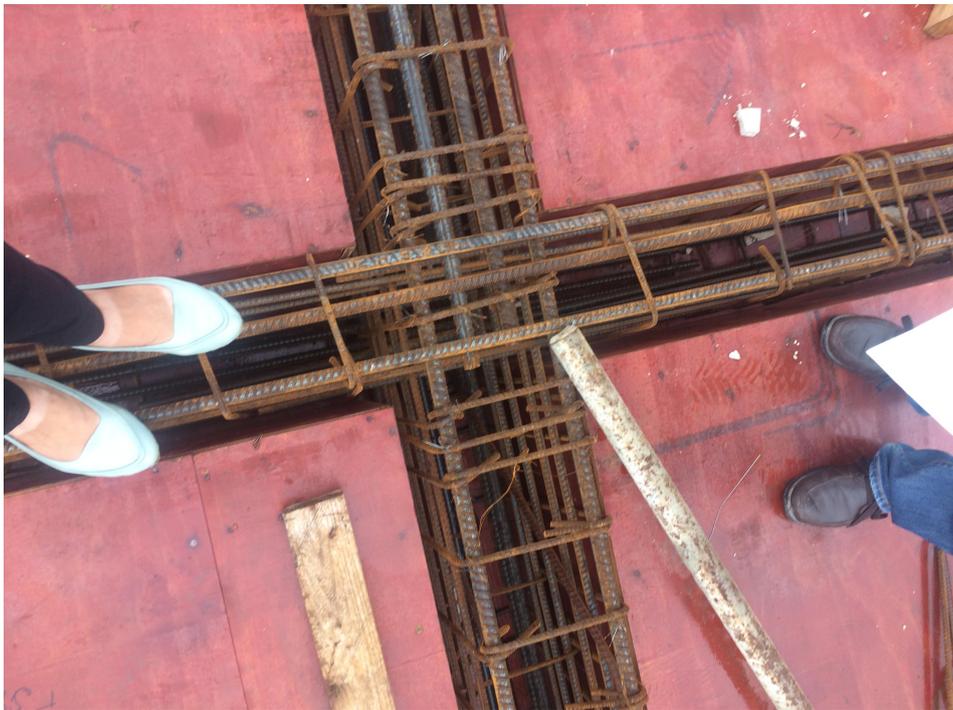
主次梁相交的位置次梁旁每边附加三根箍筋，实际每边布置两根箍筋；

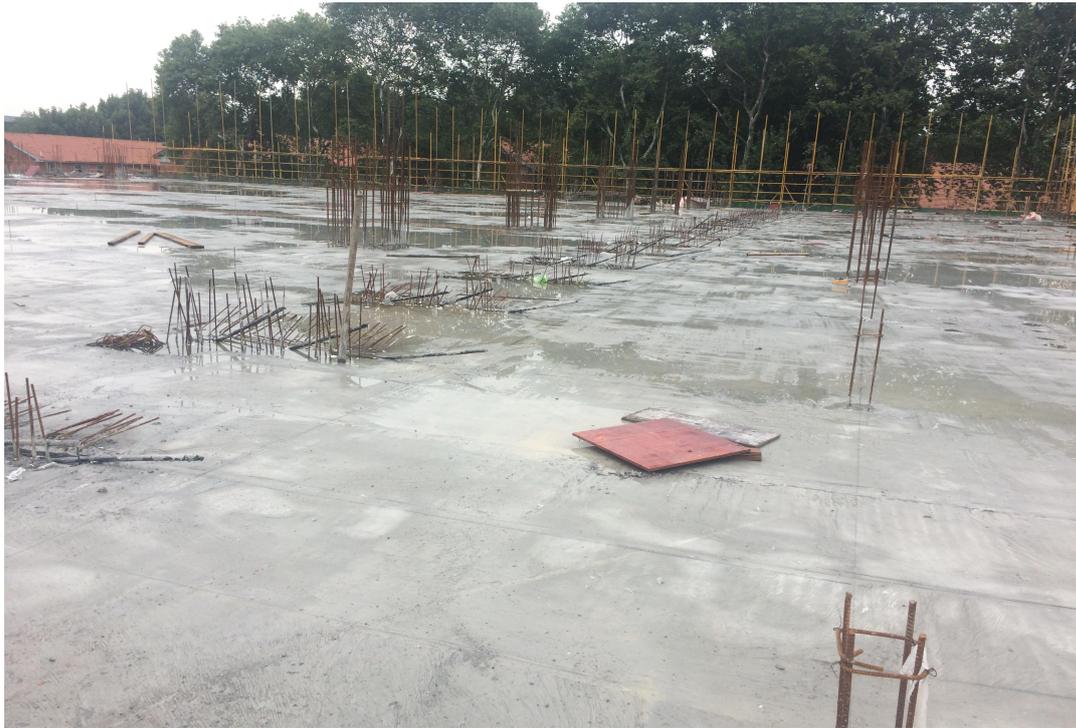
G-P/1-9 轴梁板砼浇筑完毕，预留的等待张拉的钢绞线接头；

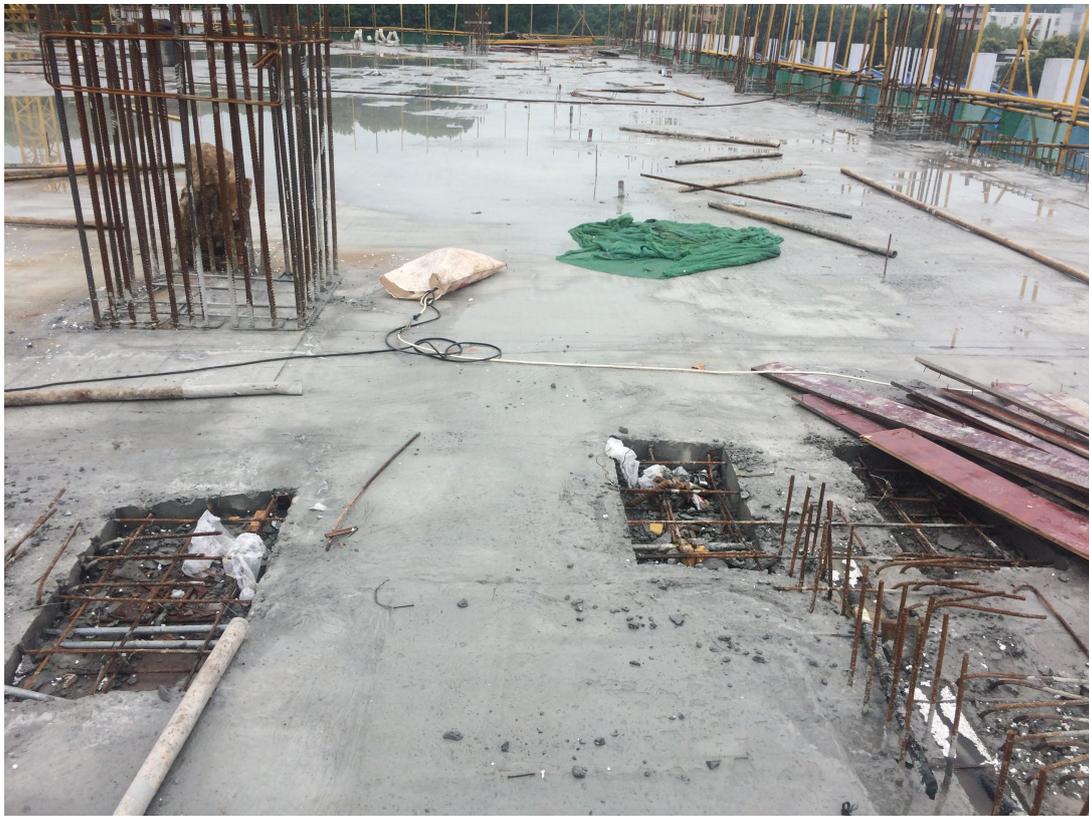
待管道安装完毕后，再浇筑砼的水井板；

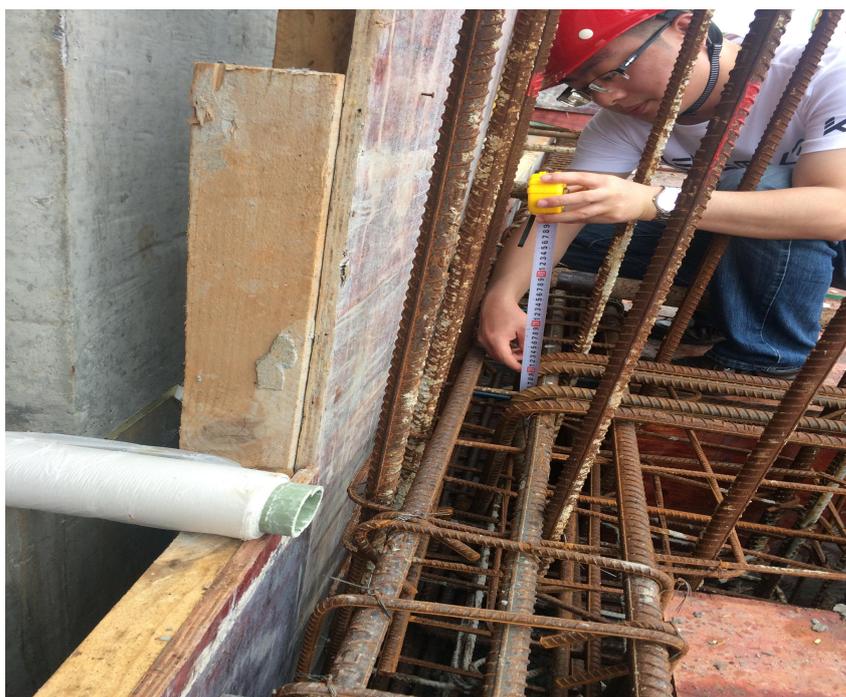
梁的纵筋部分端部弯折不足  $15D$ ;

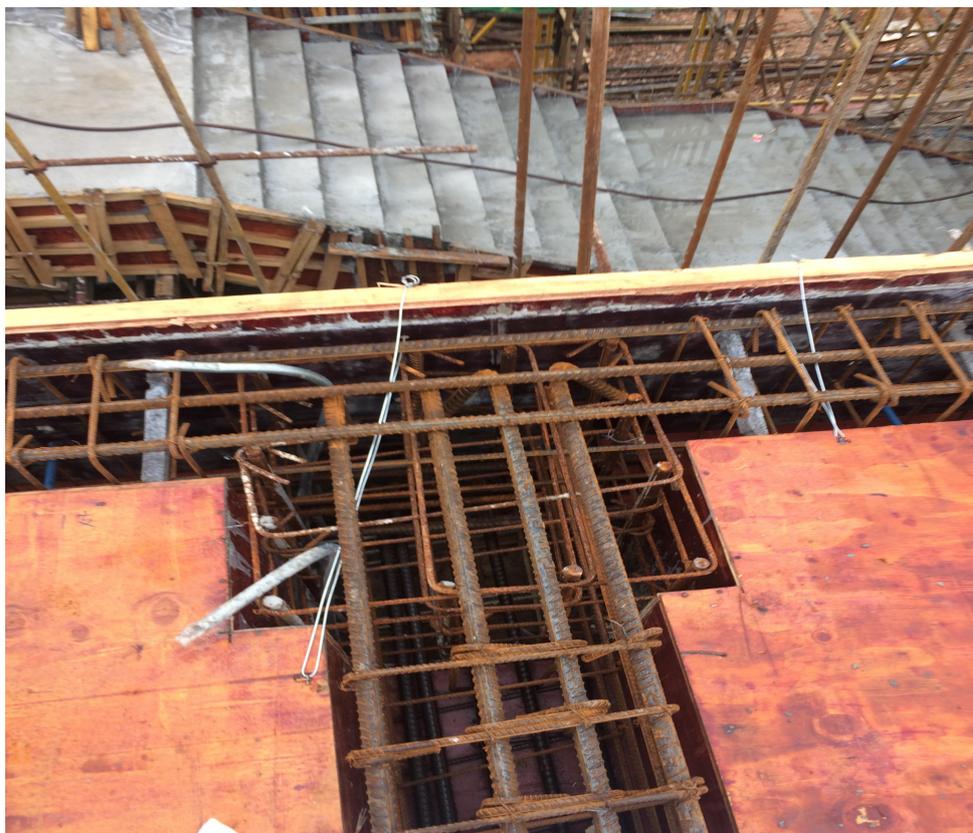
柱子的直锚纵筋;
